## Vom Glutnest zum Totalschaden

**SERIE SACHVERSTÄNDIGE »** Das Arbeiten mit der offenen Flamme an sensiblen Bauteilen muss mit größter Sorgfalt ausgeführt werden. Unser Beispiel zeigt, was passiert, wenn die Verarbeitung von Bitumenbahnen auf Holzwerkstoffen mit dem Brenner falsch läuft und sich nach Arbeitsende ein nicht erkannter Schmelzbrand zu einem Großfeuer entwickelt.

Stefan Nowotsch

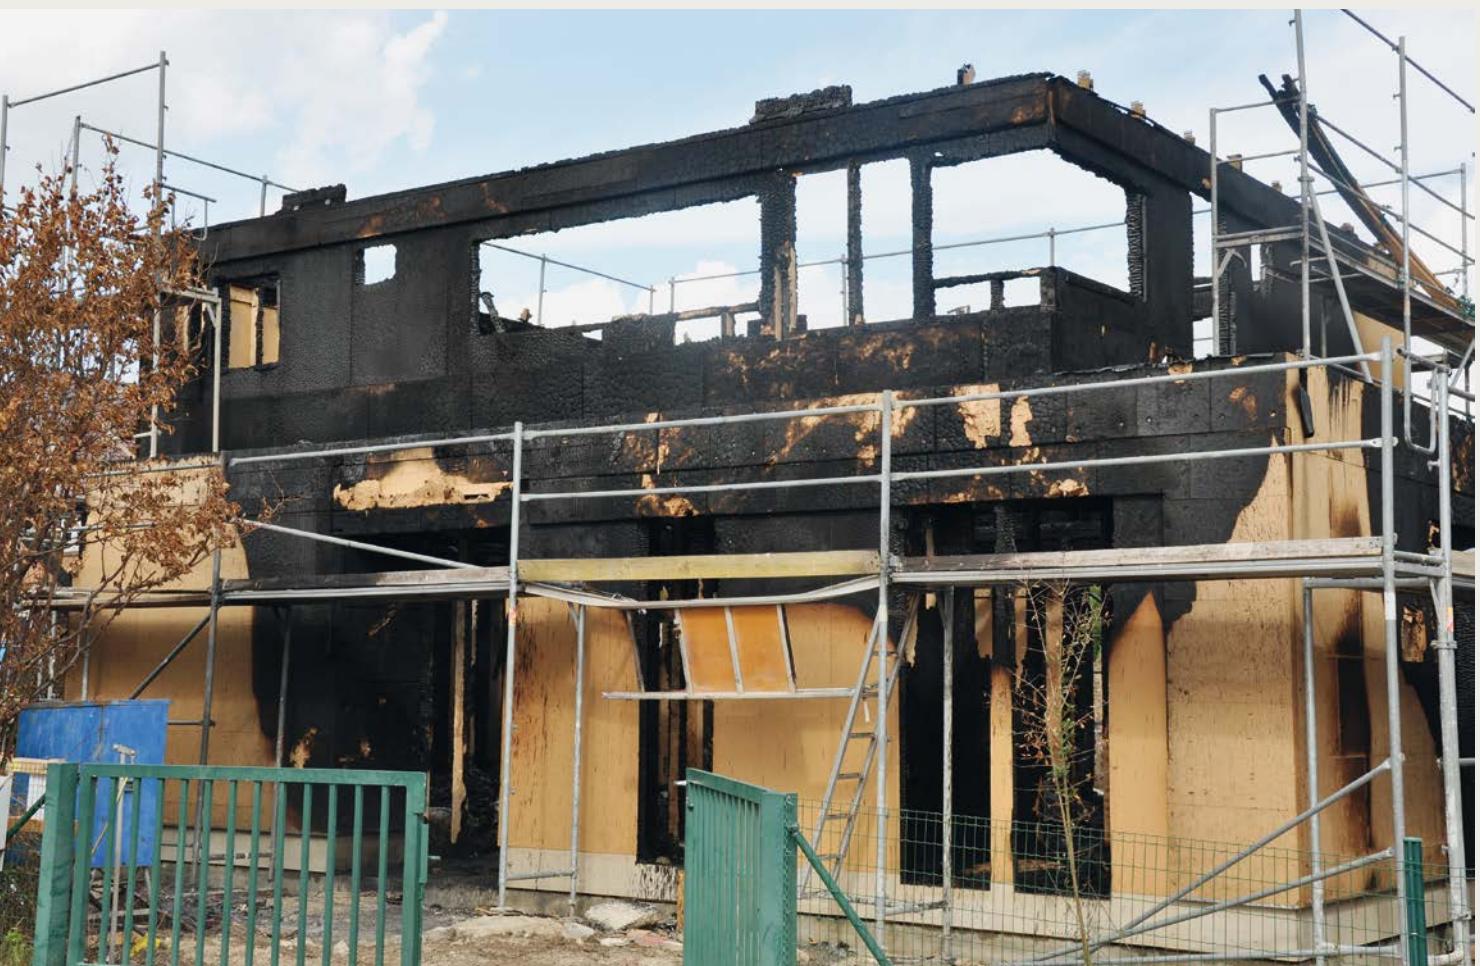
Das in der Bauphase befindliche Wohnhaus in „Holzbauweise“ fiel komplett den Flammen zum Opfer. Ursache war ein nicht erkannter Schmelzbrand, welcher sich, genährt durch Sauerstoffzufuhr, zu einem Großfeuer entwickelte.

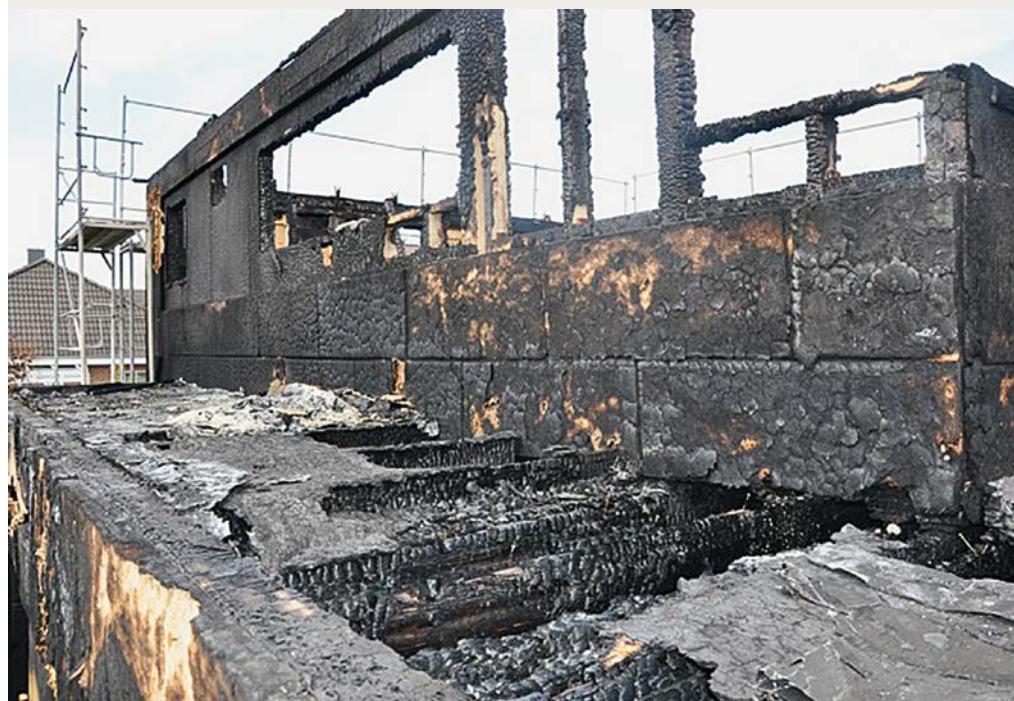
Die Holzständerbauweise und eine im Bau befindliche Holzfaser-Dämmfassade boten den Flammen ausreichend Nahrung. Nachbarn hörten in der Nacht einen „lauten Knall“.

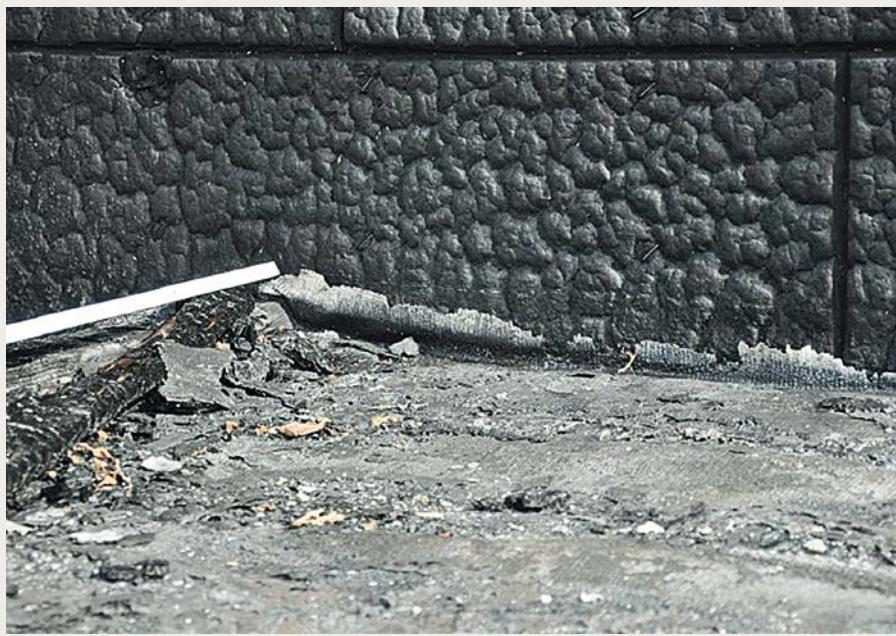
Die Situation des Übergangs vom Dach zur aufgehenden Fassade. Deutlich erkennbar die verkohlten Reste der glasvliesverstärkten bituminösen Dachbahn.

Eigenheimes waren die Dachdecker praktisch bemüht, den Wandanschluss bis zum oberen Ende hin wassererdicht auszuführen. Hier ist es nicht einfach, einen Wandanschluss einschließlich der Innen- und Außenecken ohne offene Flamme wassererdicht herzustellen. Die Dachbahn wird häufig mit offener Flamme vorsichtig „gekitzelt“ und es wird versucht, eine deutliche Quellraupe aus Bitumen herzustellen. Somit wäre der Wandanschluss am oberen Ende wassererdicht.

Dieses Wohnhaus ist komplett abgebrannt und es entstand ein Sachschaden in Höhe von circa 120.000 Euro. Vermieden werden können solche Brandschäden nur, wenn gerade in den anspruchsvollen Dachbereichen wie den Wandanschlüssen und Eckausbildungen äußerst gewissenhaft gearbeitet wird. Es empfiehlt sich, dass vorzugsweise natürlich nur Handbrenner oder, wenn es die Herstellervorschriften erlauben, Heißluftföne eingesetzt werden. Es sollte und muss immer mindestens ein Feuerlöscher in Reichweite sein. Bei Verdacht auf einen Entstehungsbrand während der Dacharbeiten muss die volle Konzentration auf der nicht zu unterschätzenden Brandgefahr liegen und es ist zwingend eine Brandwache zu stellen, welche die entsprechenden Nachkontrol-

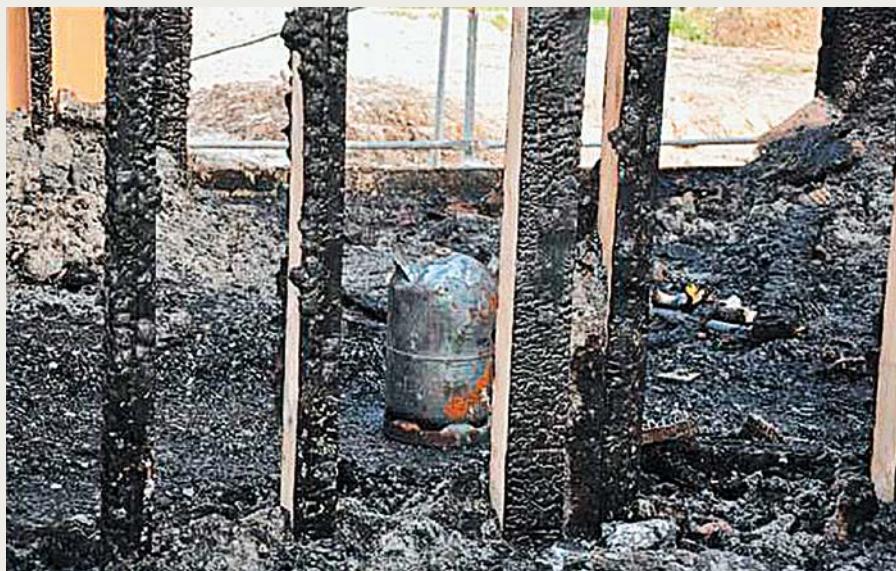
Die Ursache des „lauten Knalls“ wurde nach den Löscharbeiten lokalisiert. Im Gebäude befand sich eine 11-kg-Propan-Gasflasche, welche die Handwerker im Gebäude deponiert hatten.

Zur Brandentstehung: Ein Schwelbrand ist in der Definition eine unvollständige Verbrennung von Stoffen bei ungenügender Sauerstoffzufuhr mit anfangs niedriger Verbrennungstemperatur. Die auf der Dachterrasse verlegte Elastomerbitumen-Dachbahn diente als erste Abdichtungslage im Dachaufbau und hatte eine Einlage aus einem Glasmischgewebe von 180 g/m<sup>2</sup>. Diese Dachbahn wird unter anderem auf Holzuntergründen lose verlegt, im Überdeckungsbereich mechanisch fixiert (genagelt) und die Höhen- und Seitenüberdeckungen werden mit einem Handbrenner vorsichtig verschweißt. Die aufgehenden Anschlüsse an den vorhandenen Holzwänden wurden mit einer offenen Flamme hergestellt. Hier war der Brandherd nach Beendigung der Löscharbeiten eindeutig zu erkennen. Ein Glimm- oder Schwelverhalten wurde nach Abschluss der Dacharbeiten scheinbar nicht erkannt oder es wurde unzureichend auf einen Entstehungsbrand reagiert. Durch die hochwertige Einlage in der Dachbahn wurde das Brandverhalten auf bestimmte Zeit sehr hoch gehalten, wobei das unterseitige Elastomerbitumen bei sehr hohen Temperaturen über einen längeren Zeitraum jedoch verbrennt. Da der Wandanschluss nicht vollständig ausgebildet wurde, gelangte Sauerstoff zwischen die Bitumendachbahn und die Holzkonstruktion. Auch durch die Tür- und Fensteröffnungen des Rohbaus gelangte ausreichend Sauerstoff, sodass der Übergang vom Schwellbrand zum offenen Flammenbrand entstehen konnte. Auch die Ursache des „lauten Knalls“ konnte nach Beendigung der Löscharbeiten lokalisiert werden. Die Handwerker hatten im Gebäudeinneren eine Propangasflasche gelagert, welche durch die enorme

Hitze explodierte.
